Nejčastější zjištěné závady při snímání termokamerou

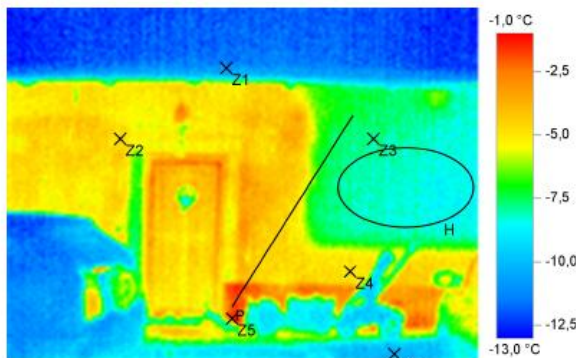
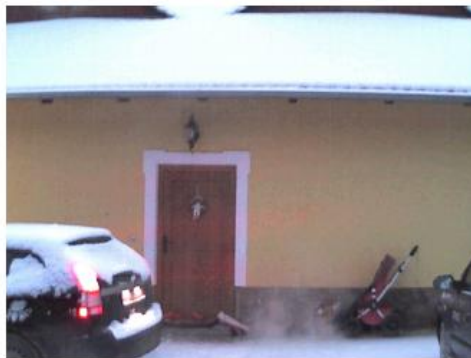
1. Detail rozhraní mezi původním kamenným a novým plynosilikátovým zdivem. Dobré tepelně - izolační vlastnosti nového zdiva zamezují průniku tepla z objektu a povrchové teploty zjištěné v této oblasti jsou proto velmi podobné teplotě venkovní.

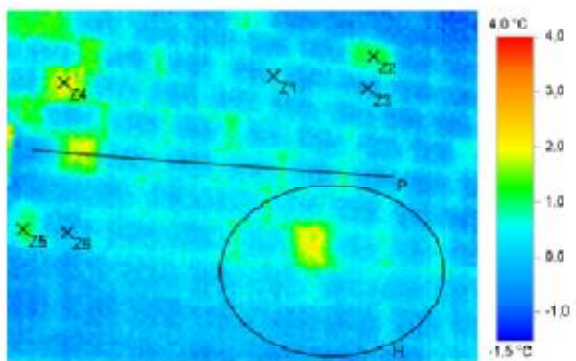
2. Na detailu západní stěny jsou vidět anomálie ve skladbě zdiva. Vyšší prostup tepla je běžně ve spojích cihel, ale na tomto snímku jsou vidět i větší výplně s vyšším prostupem tepla, než je u převážné většiny cihel standardní.

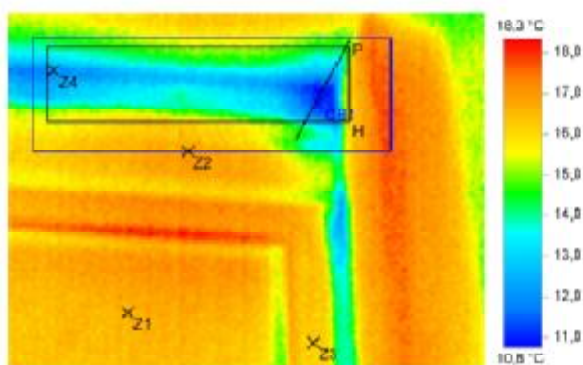
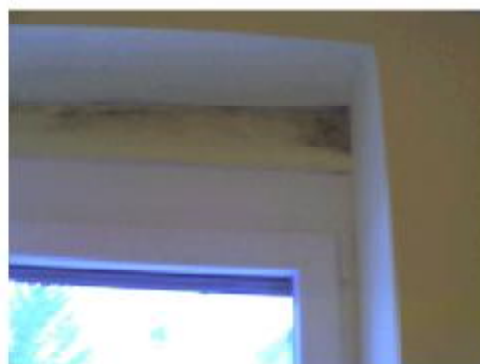
3. Prostup chladu do místnosti nad oknem. Okno zevnitř domu. Při výměně oken byl otvor pro okna zmenšen, dozděno slabší vyzdívkou s výrazně horšími tepelně izolačními vlastnostmi. V rohu patrná tvorba plísní (povrchová teplota 10,8 °C - kondenzace vodní páry).

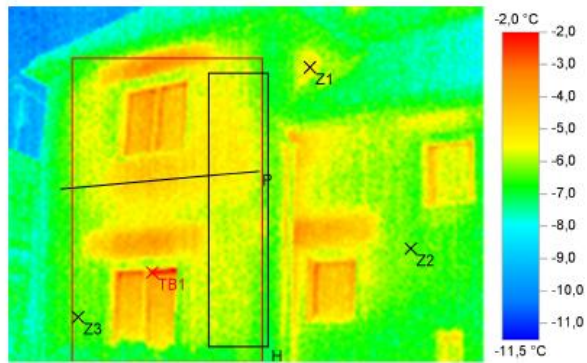
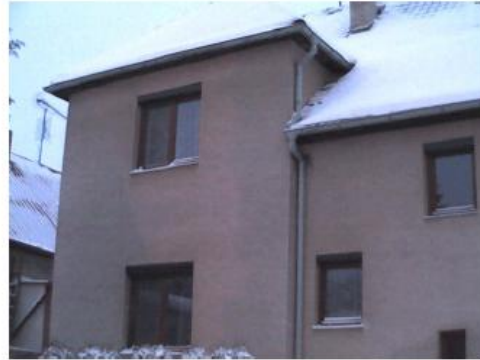
4. Pod oknem se propisuje postup tepla od topného tělesa. Fasáda není homogenní. Nad okny tepelné mosty - betonové překlady.

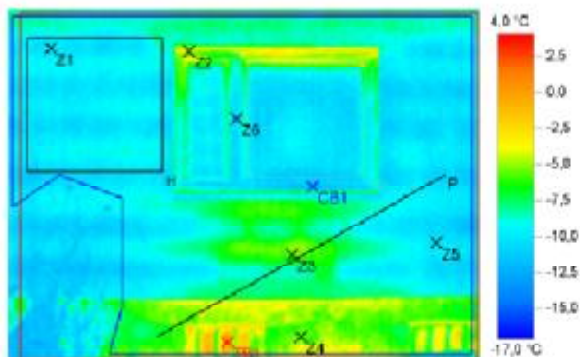
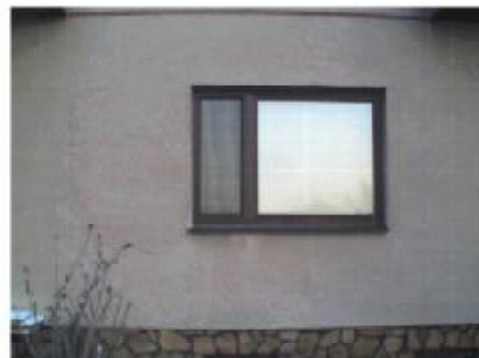
5. Prostup tepla pod oknem - těleso topného systému. Oblast soklu nehomogenní, prostupy v otvorech suterénu.

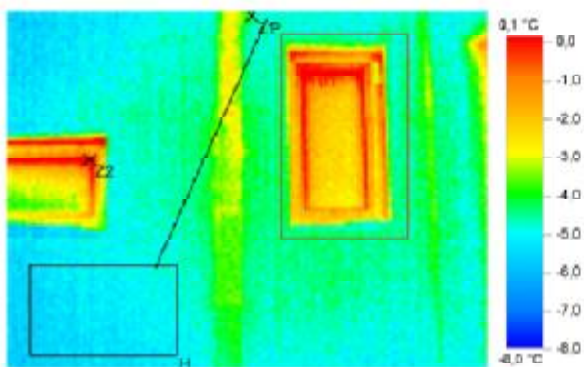
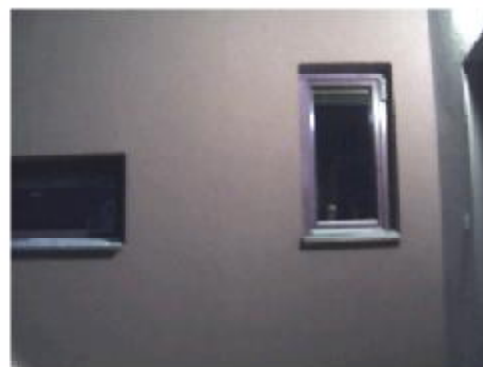
6. Vertikální anomálie - svod vody ze střechy je zasekán do zdi (snížená izolační schopnost zdiva).

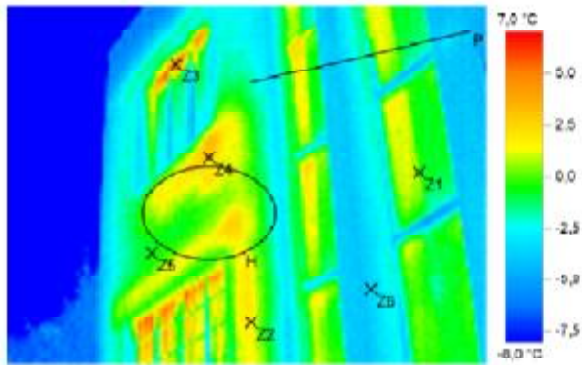
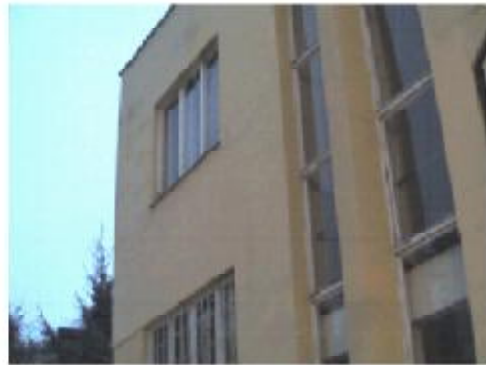
7. Tepelně se propisující topení pod oknem + stropní deska.

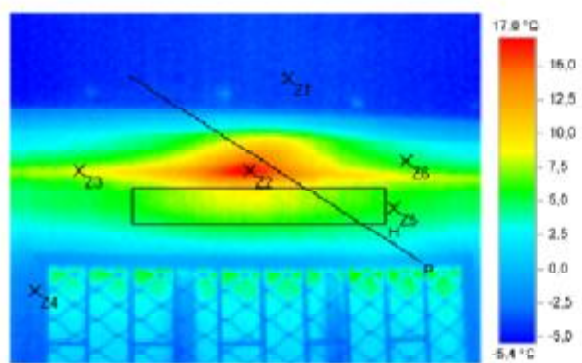
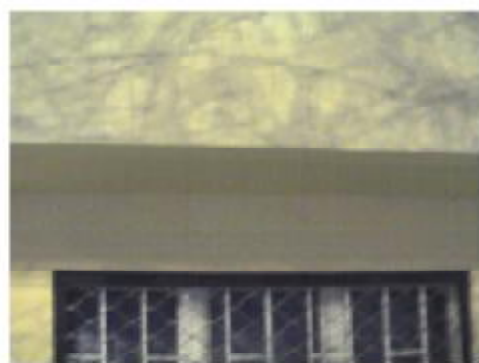
8. Detail tepelného mostu - nekorrektně zatěsněný odtokový kanálek terasy (terasa následně zasklena a připojena k obývacímu pokoji).

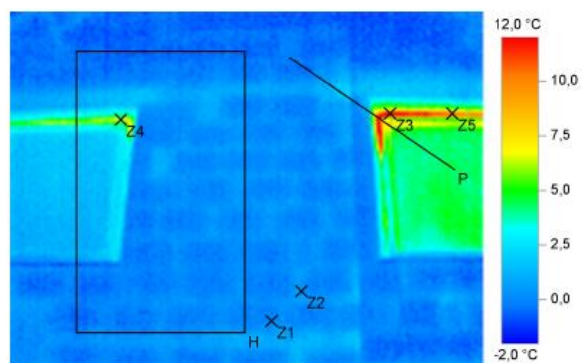
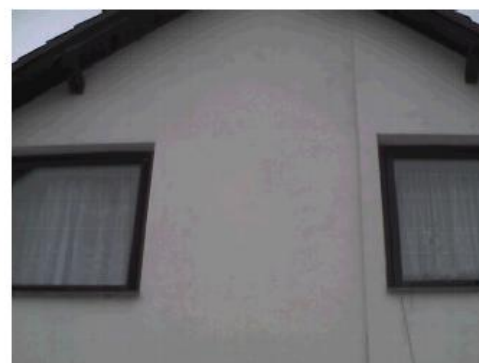
9. Horní část východní strany objektu. Drobný prostup tepla je vidět ve spojích cihel, ale zejména netěsnostmi u oken (zejména pravého). Podobné úniky se objevují u většiny oken na objektu. Vzhledem k poměrně velkému úniku tepla u okna byla pro větší přehlednost u tohoto snímku nastavena jiná teplotní stupnice než u ostatních snímků.

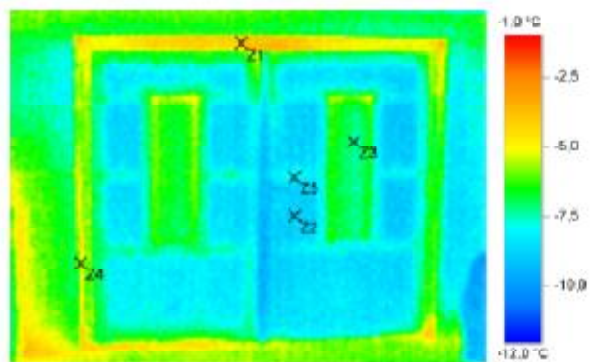
10. Dřevěná vrata, mezi výztuhami polystyren, za sklem rovněž.
